**Instytut Techniki Budowlanej**  
**Zespół Laboratoriów Badawczych**

## **RAPORT Z BADAŃ**

### **LZK00-02915/23/Z00NZK<sup>1</sup>**

**Obiekt badania:** Krata do stabilizacji gruntu w tym dróg, parkingów i  
nawierzchni lotniskowych INOVGREEN HL40

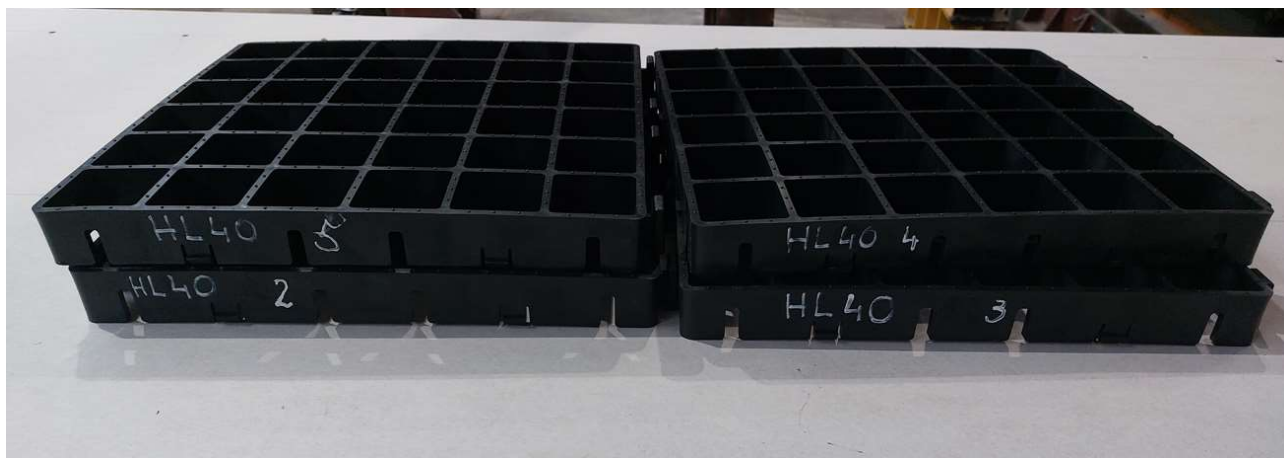
Fot. 1 Próbkę do badań

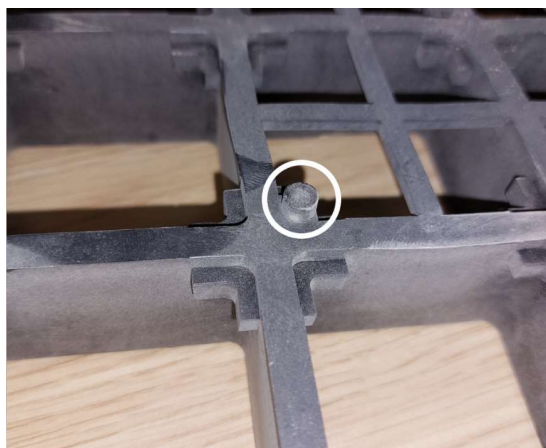
Fot. 2 Próbkę do badań

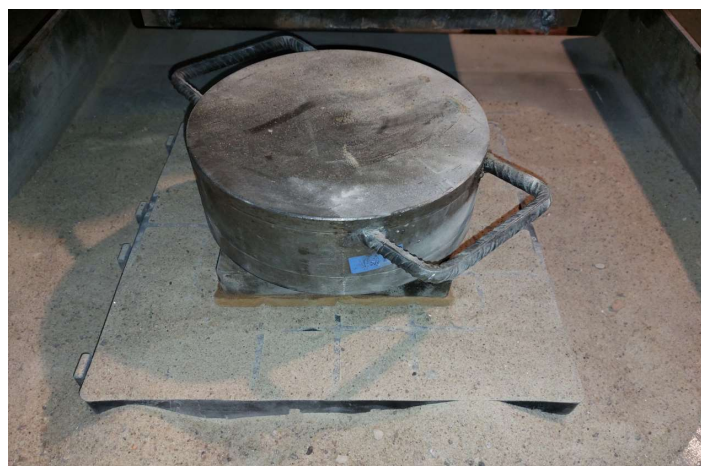
Fot. 3 Sposób obciążania

Badania wytrzymałości na obciążenia próbne wykonano symulując nacisk pochodzący od pojazdów drogowych. Do obciążeń wszystkich próbek zastosowano stalowy stempel dociskowy. Wymiary stempla dociskowego wynosiły 200x200 mm. Sposób obciążania oraz wymiary stempla przyjęto w oparciu o wymagania normy PN-EN 1991-1-1:2004. Każda próbka składała się z pojedynczego modułu kraty, która została ułożona na stalowej płycie oporowej prasy wytrzymałościowej. Z krat usunięto wypustki transportowe (wypustki pokazano na fot.2). Kratkę wypełniono piaskiem o gęstości objętościowej 1650 kg/m<sup>3</sup> w stanie sypkim, gęstość sprawdzono poprzez zważenie 1dm<sup>3</sup> piasku na wadze laboratoryjnej. Pomiędzy stemplem dociskowym a powierzchnią próbki zastosowano miękką płytę pilśniową o grubości 12 mm.

Prędkość obciążania wynosiła od 1 do 5 kN/s. Po obciążeniu do założonej wartości przez min. 60 sekund, próbkę odciążano po czym dokonano analizy makroskopowej uszkodzeń oraz pomiaru strzałki ugięcia trwałego na dłuższym boku próbki. Badania wytrzymałościowe przeprowadzono na prasie wytrzymałościowej 1 klasy dokładności wskazań.

Sposób badania pokazano na fot. 3. oraz na rys. 1.

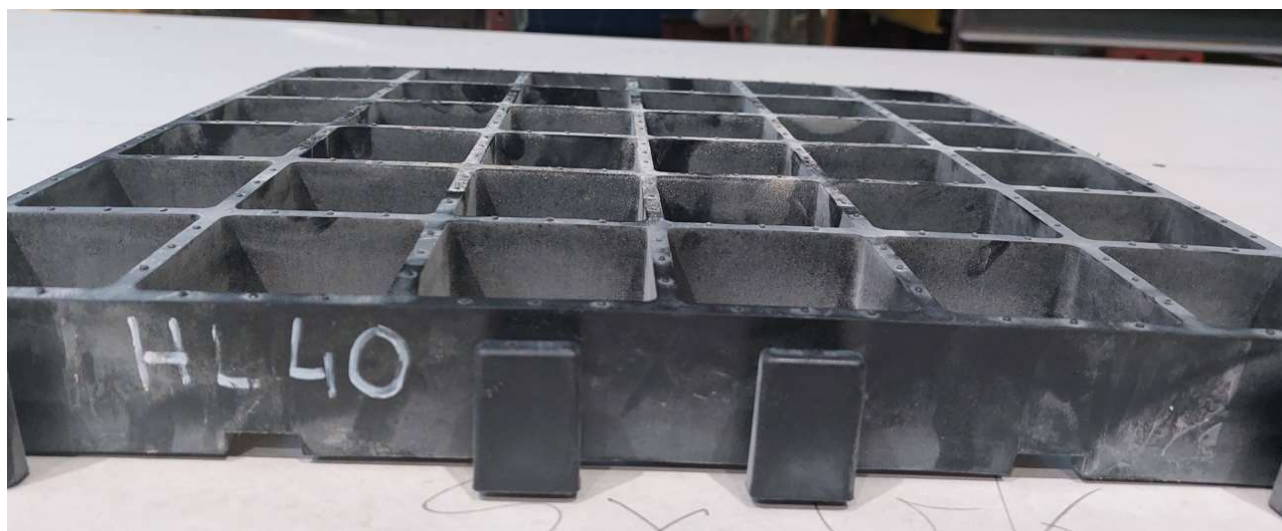
Fot.6. Krata INOVGREEN HL 40 po obciążeniu 200 kN

| Typ kraty | Obciążenie badawcze [kN] | Nacisk [t/m <sup>2</sup> ] | Wyniki badań | Założona nośność na podstawie wyników badań |
|---|---|---|---|---|
| | (200 ±3) kN | (500±8) t/m <sup>2</sup> | Brak widocznych uszkodzeń i odkształceń, strzałka ugięcia trwałego po odciążeniu (0,2 ±0,05) mm | |

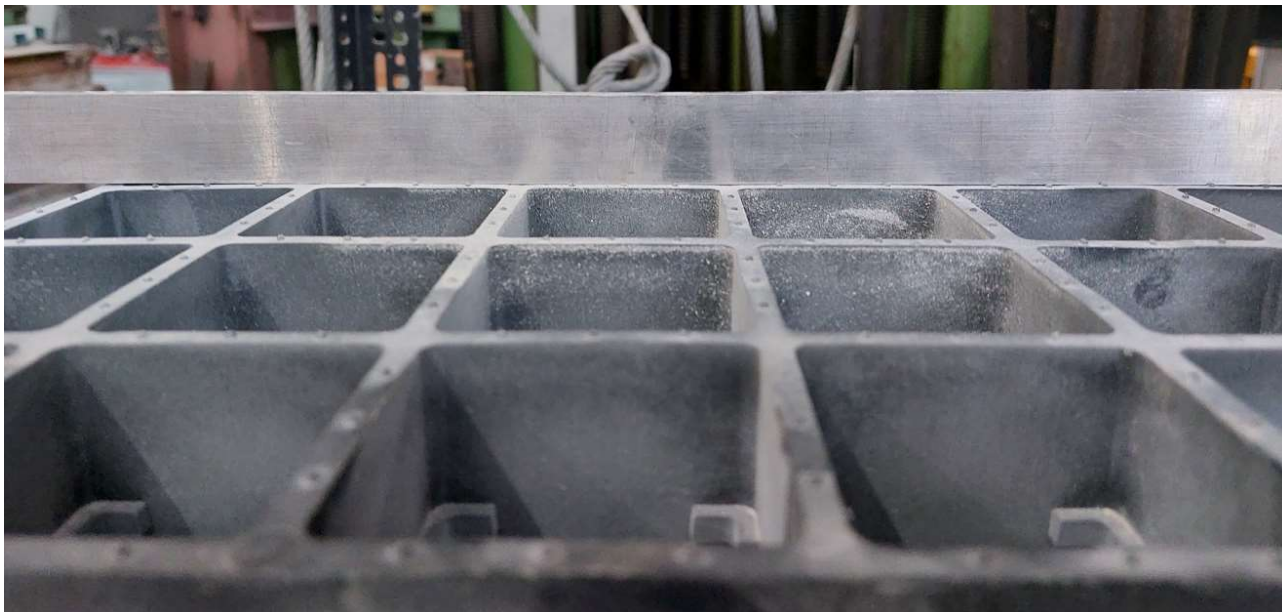
Fot.7. Krata INOVGREEN HL 40 po obciążeniu 400kN

| Typ kraty | Obciążenie badawcze [kN] | Nacisk [t/m <sup>2</sup> ] | Wyniki badań | Założona nośność na podstawie wyników badań |
|---|---|---|---|---|
| | (400 ±5) kN | (1000±13) t/m <sup>2</sup> | Brak widocznych uszkodzeń i odkształceń, strzałka ugięcia trwałego po odciążeniu (1,07 ±0,05) mm | |

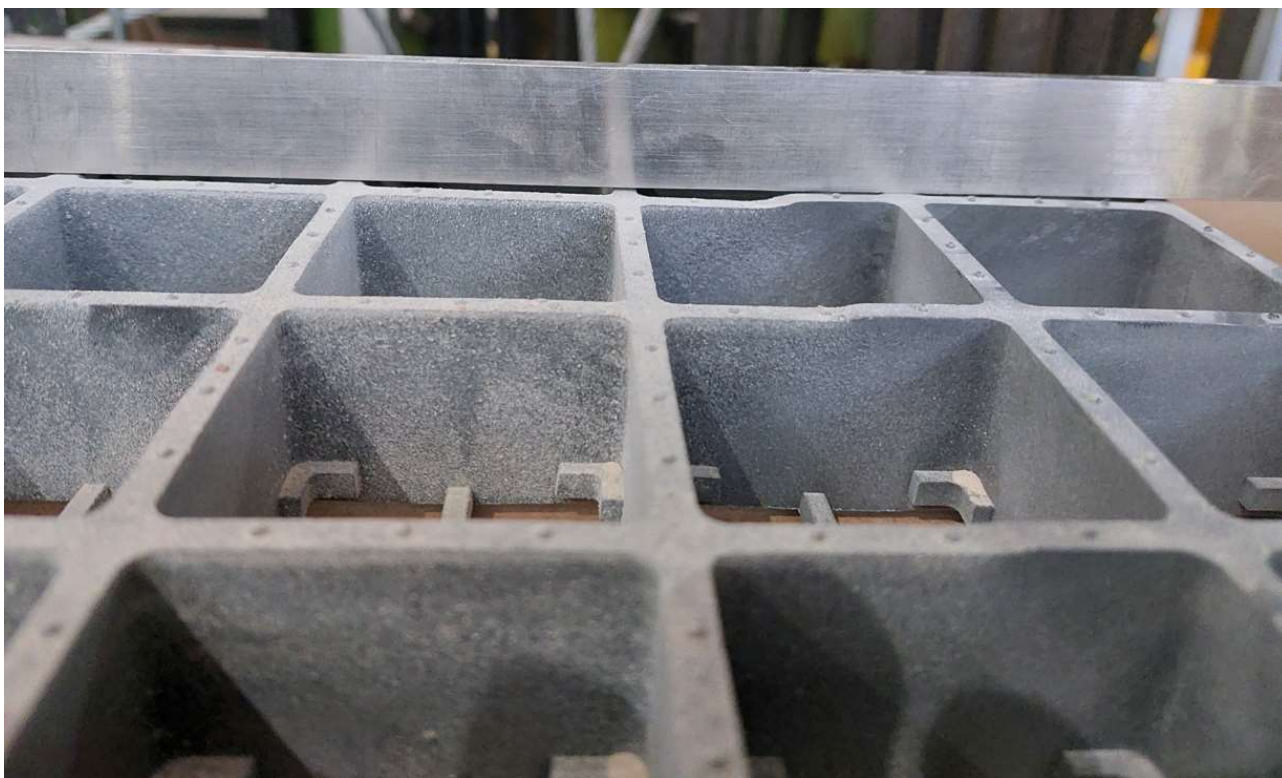
Fot. 8. Krata INOVGREEN HL 40 po obciążeniu 800kN

| Typ kraty | Obciążenie badawcze [kN] | Nacisk [t/m <sup>2</sup> ] | Wyniki badań | Założona nośność na podstawie wyników badań |
|---|---|---|---|---|
| INOVGREEN HL 40 | (800±10) kN | (2000±25) t/m <sup>2</sup> | Widoczne uszkodzenia pod stemplem, strzałka ugięcia trwałego po odciążeniu (2,17 ±0,05) mm | Obciążenie powierzchniowe 400kN |
