**Instytut Techniki Budowlanej**  
Zespół Laboratoriów Badawczych

## **RAPORT Z BADAŃ**

### **LZK03-00862/23/Z00NZK**

**Obiekt badania:** Kraty do stabilizacji podłoża z tworzywa sztucznego  
Inovgreen IG30

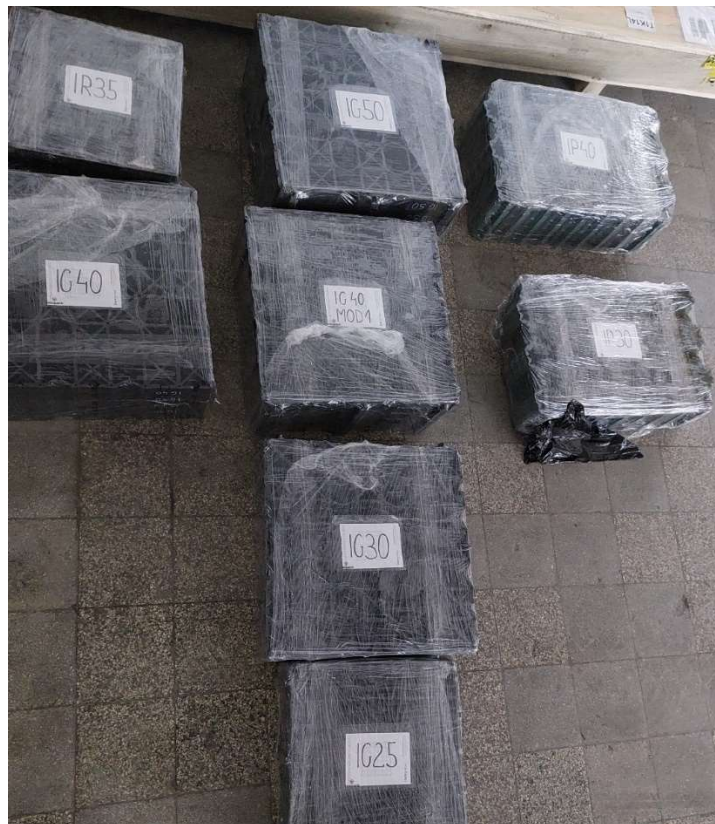
Fot. 1 Próbki do badań

Próbki dostarczono na palecie. W trakcie rozpakowywania nie stwierdzono żadnych uszkodzeń.

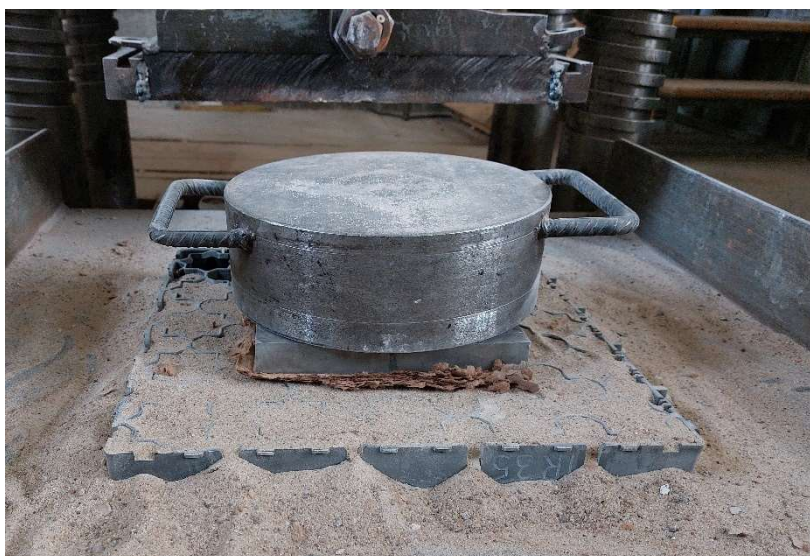
Fot. 2

Badania wytrzymałości na obciążenia próbne wykonano symulując nacisk pochodzący od pojazdów drogowych. Do obciążeń wszystkich próbek zastosowano stalowy stempel dociskowy. Wymiary stempla dociskowego wynosiły 200x200 mm. Sposób obciążania oraz wymiary stempla przyjęto w oparciu o wymagania normy PN-EN 1991-1-1:2004. Każda próbka składała się z pojedynczego modułu kraty, która została ułożona na stalowej płycie oporowej prasy wytrzymałościowej. Kratkę wypełniono piaskiem o gęstości objętościowej 1650 kg/m<sup>3</sup> w stanie sypkim, gęstość sprawdzono poprzez zważenie 1dm<sup>3</sup> piasku na wadze laboratoryjnej. Pomiędzy stemplem dociskowym a powierzchnią próbki zastosowano miękką płytę pilśniową o grubości 12 mm.

Sposób badania pokazano na fot. 2. oraz na rys. 1.

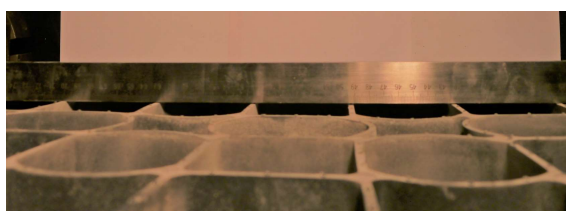
Fot. 3. Krata IG30 57,5 kN

Typ kraty	Obciążenie badawcze [kN]	Nacisk [t/m <sup>2</sup> ]	Wyniki badań	Założona nośność na podstawie wyników badań
IG 30	(800 ±10) kN	(2000±25) t/m <sup>2</sup>	Brak uszkodzeń ścianek pod stemplem. Strzałka ugięcia trwałego po odciążeniu (0,9 ±0,05) mm	Obciążenie powierzchniowe 800kN
	(400 ±5) kN	(1000±13) t/m <sup>2</sup>	Brak widocznych uszkodzeń i odkształceń, strzałka ugięcia trwałego po odciążeniu (0,7 ±0,05) mm	
	(200 ±3) kN	(500±8) t/m <sup>2</sup>	Brak widocznych uszkodzeń i odkształceń, strzałka ugięcia trwałego po odciążeniu (0,3±0,05) mm	
	(80kN±1)kN	(200±3) t/m <sup>2</sup>	Brak widocznych uszkodzeń i odkształceń, strzałka ugięcia trwałego po odciążeniu (0,0 ±0,05) mm	
	(57,5kN±1)kN	(144±2) t/m <sup>2</sup>	Brak widocznych uszkodzeń i odkształceń, strzałka ugięcia trwałego po odciążeniu (0,0 ±0,05) mm

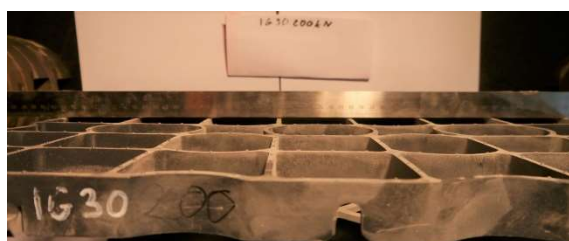
Fot. 5. Krata IG30 200 kN

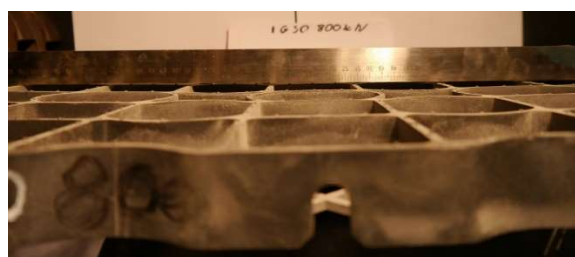
Fot. 7. Krata IG 30 800 kN
